BERGSBRON 7, MJÖLNAREN 14 & 15

NORRKÖPINGS KOMMUN

Antikvarisk utredning

Kulturmiljöutredning inför
detaljplan för fastigheterna Bergsbron 7
samt Mjölaren 14 och 15, Norrköping

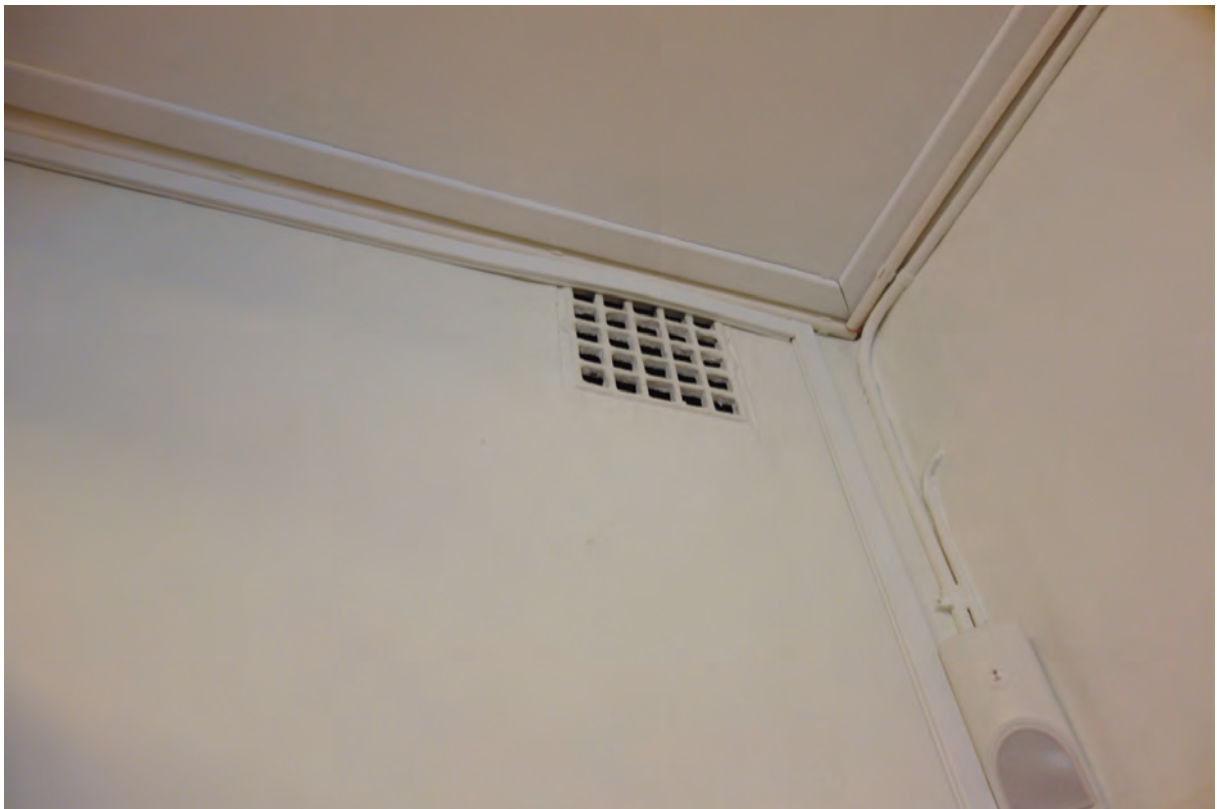
Frånluftsgaller från 1930-talets renovering finns bevarade på flera platser i byggnaden. Ibland jämsides nyare frånluft.

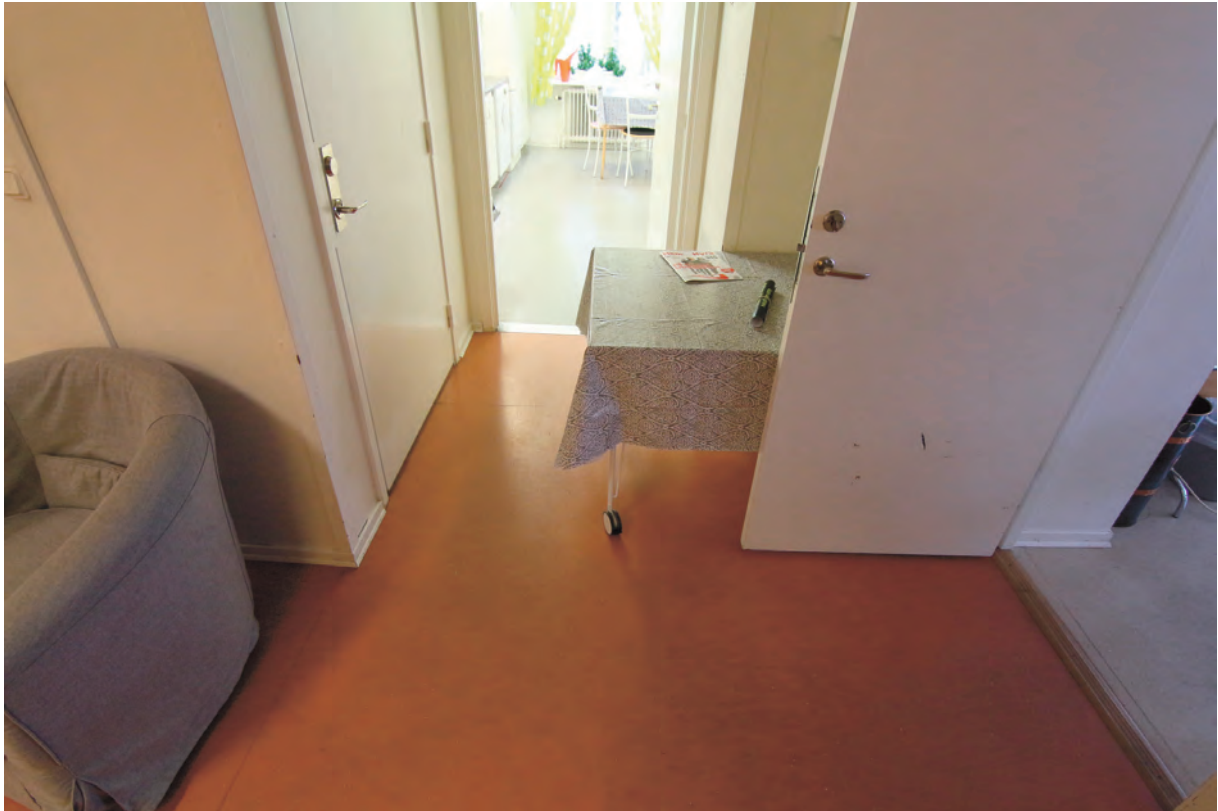
Röd-orange plastmatta på golv. Rumsindelning från 1930-talet är fortsatt rådande, men vissa ändringar har gjorts för att återgå till en äldre utformning med fler rum.

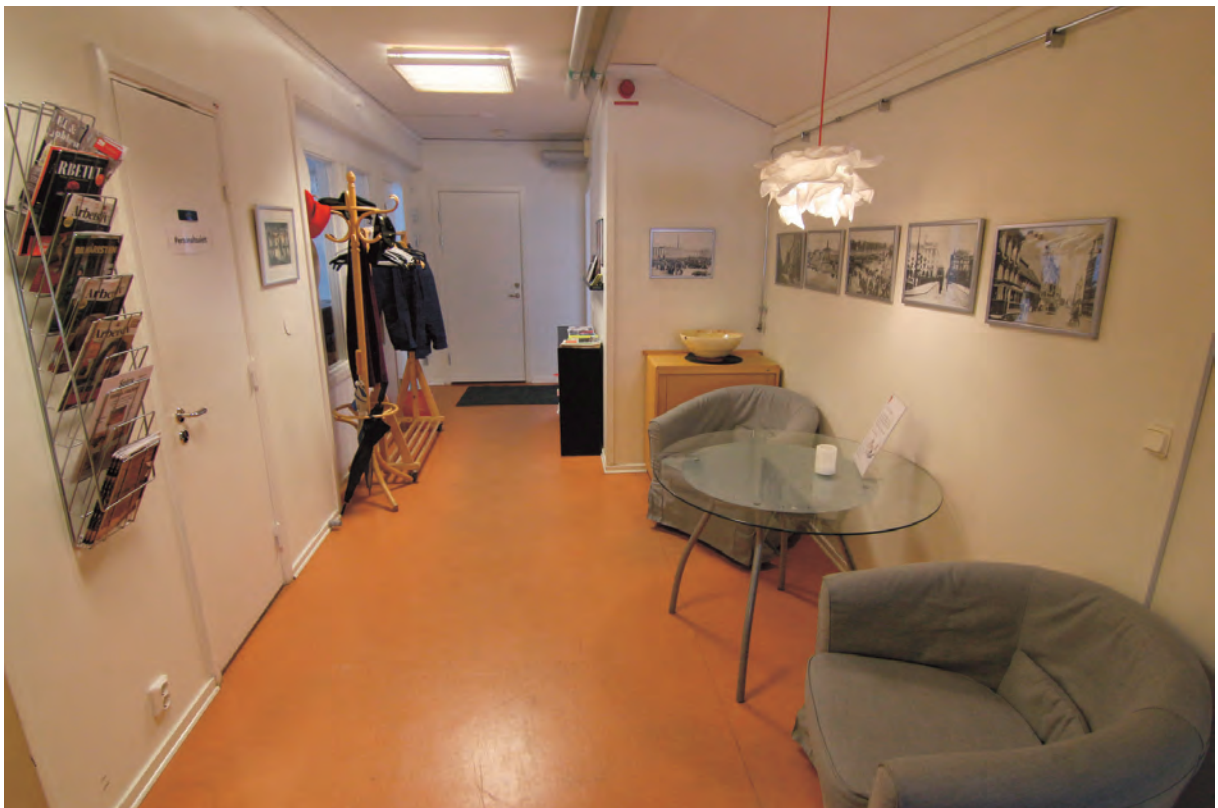
Hall på nedervåningen. Golv belagt med plastmatta, väggar täckta av modernt ytmaterial. Väggen till höger är från 1932 och väggen till vänster är en återskapad ursprunglig väggplacering från 1971.

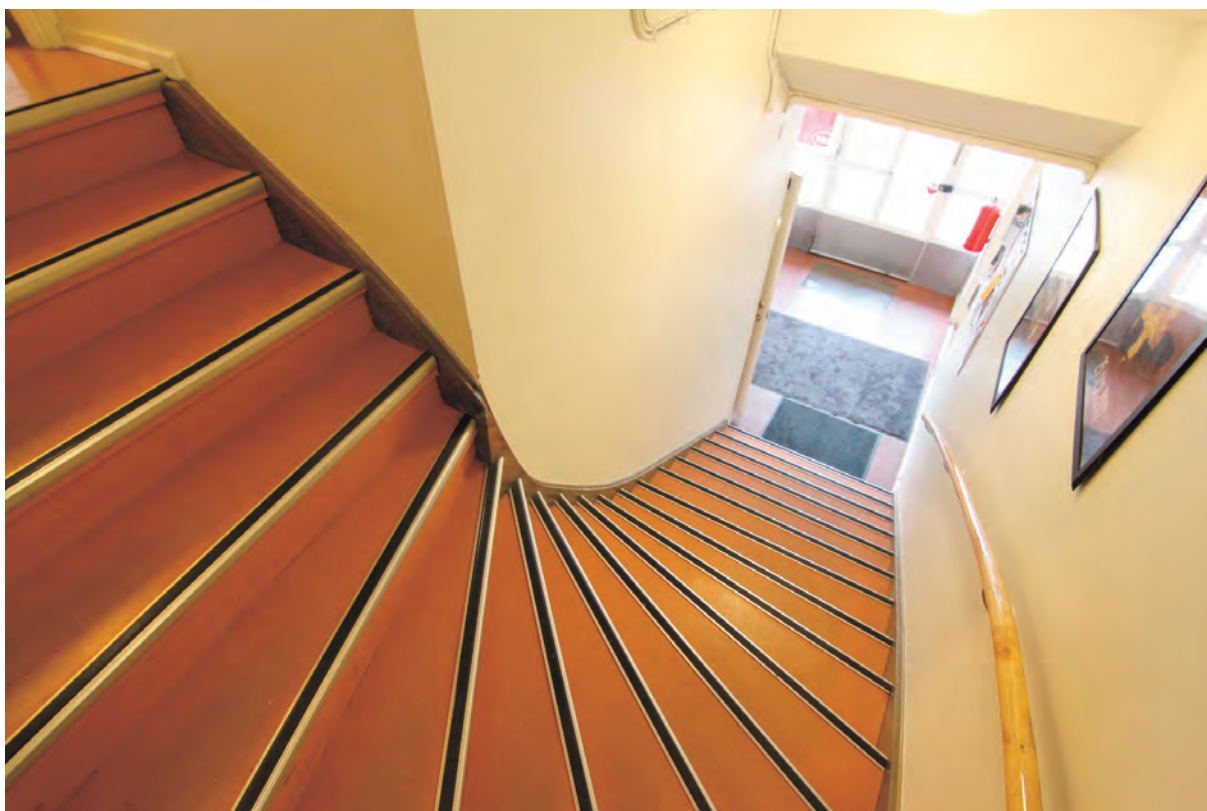
Trappans utformning ändrades 1932 och fick en tvär sväng mot norr. Handledare, trappa och vangstycken är från ombyggnationen av Kooperativa förbundet. Mattäckning och steglister är tillagda senare.

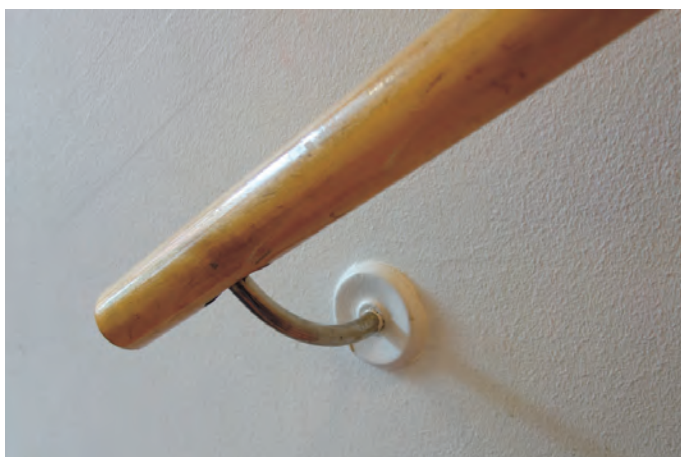
Handledare i trappan till övre våningen med en utformning som är typisk för tidigt 1900-tal. Det runda fästet på väggen har inte varit målat ursprungligen. Både trappa och handledare tillkom vid ombyggnation på 1930-tal.

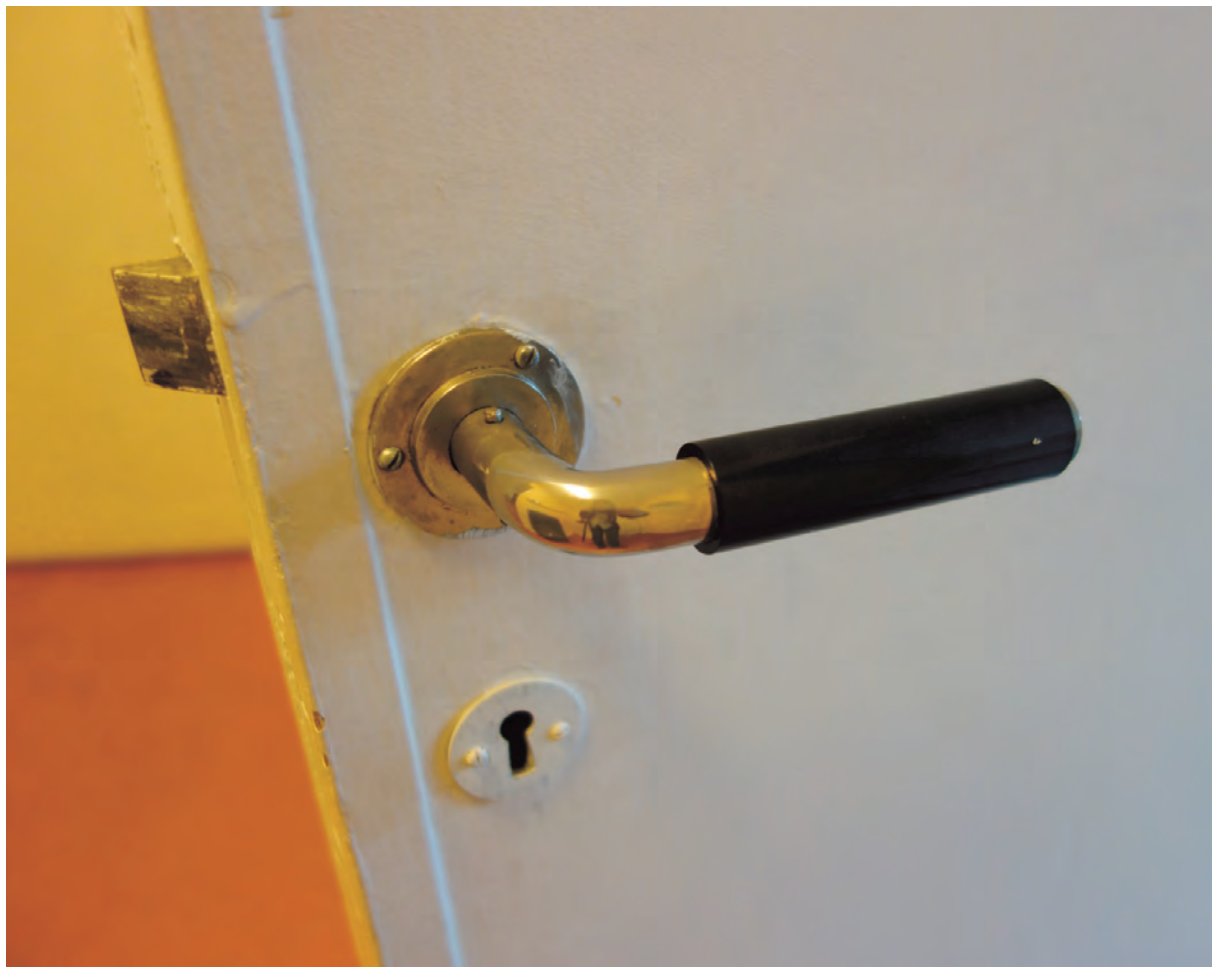
Dörr och trycke från ombyggnation 1932. Dessa dörrar finns på flera platser i byggnaden.

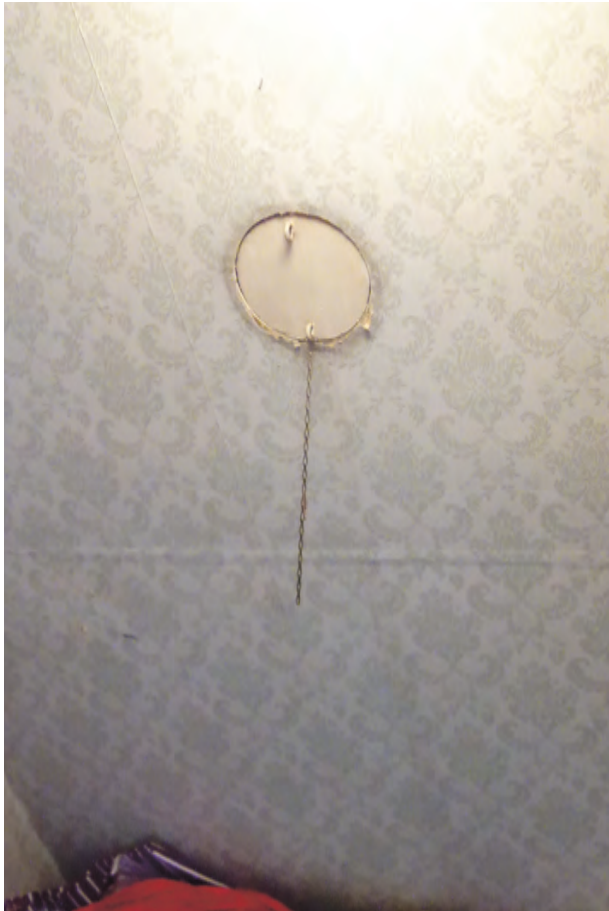
Ventil med vipplocka i kattvind, finns i samtliga fyra kattvindar.

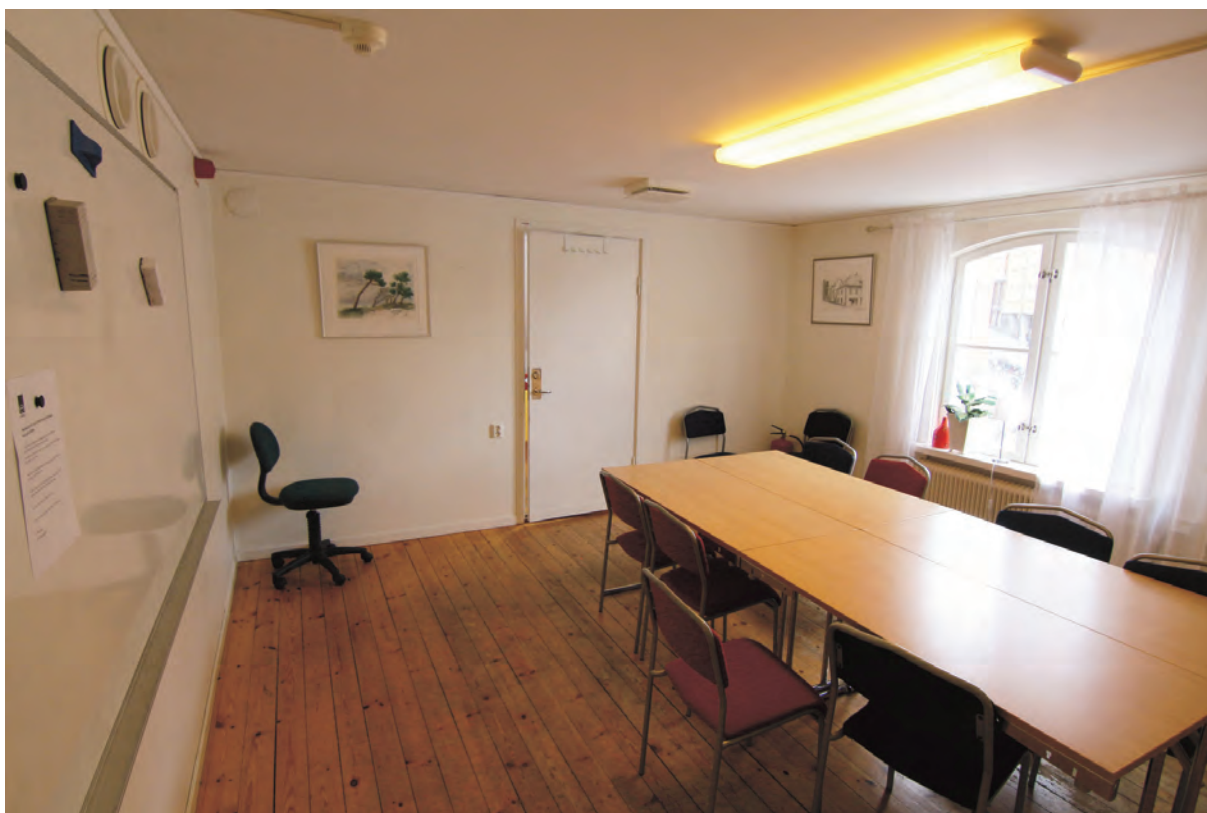
Rum på plan två mot väst. Träggolv från ombyggnaden 1932 finns i rummet, dock har de troligen inte varit tänkta att synas utan är lagt som undergolv. Äldre linoleum från ombyggnationen förekommer i kattvindar och garderober.

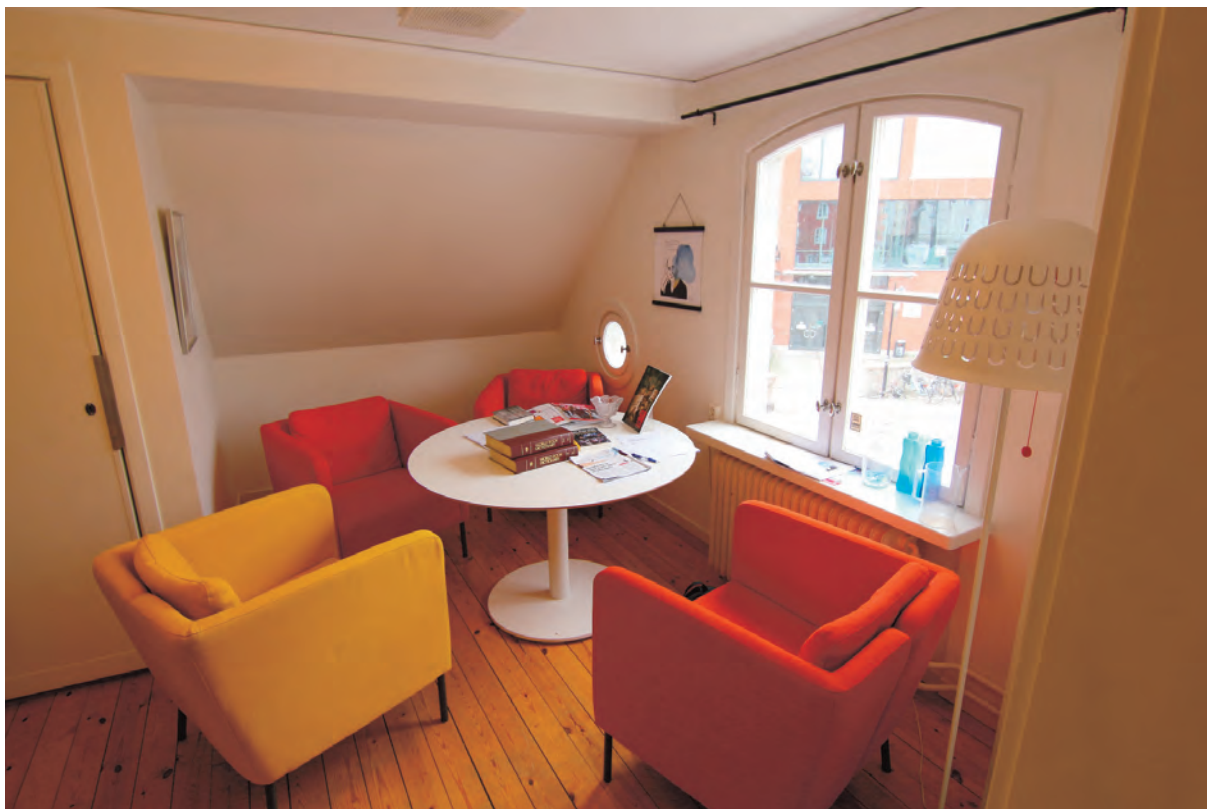
Rum mot sydväst, även här finns undergolvet frilagt. Kattvinden är ombyggd och blev del av rumsligheten 1932.

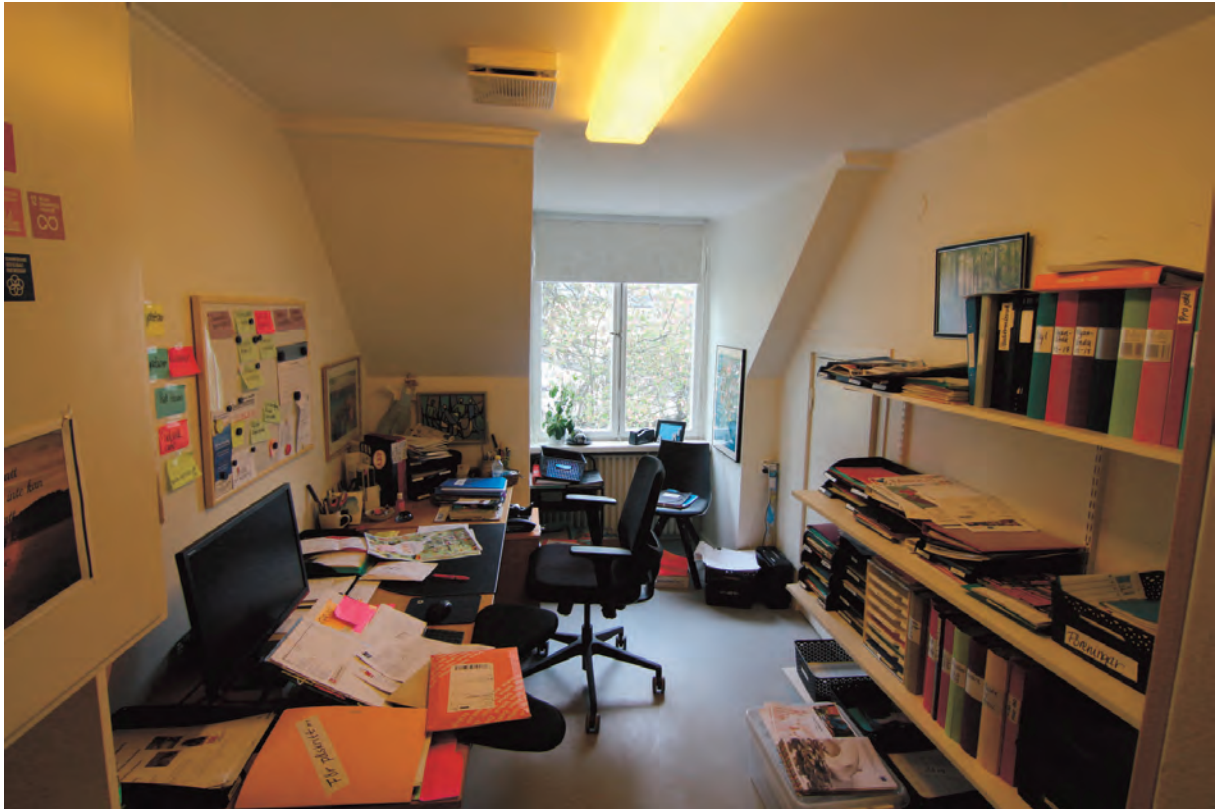
Ett av de två södra kontoren. Rummet har ett fönster med spanjolett, troligen bytt vid renovering 1932, oklart varför dessa givits avvikande utformning.

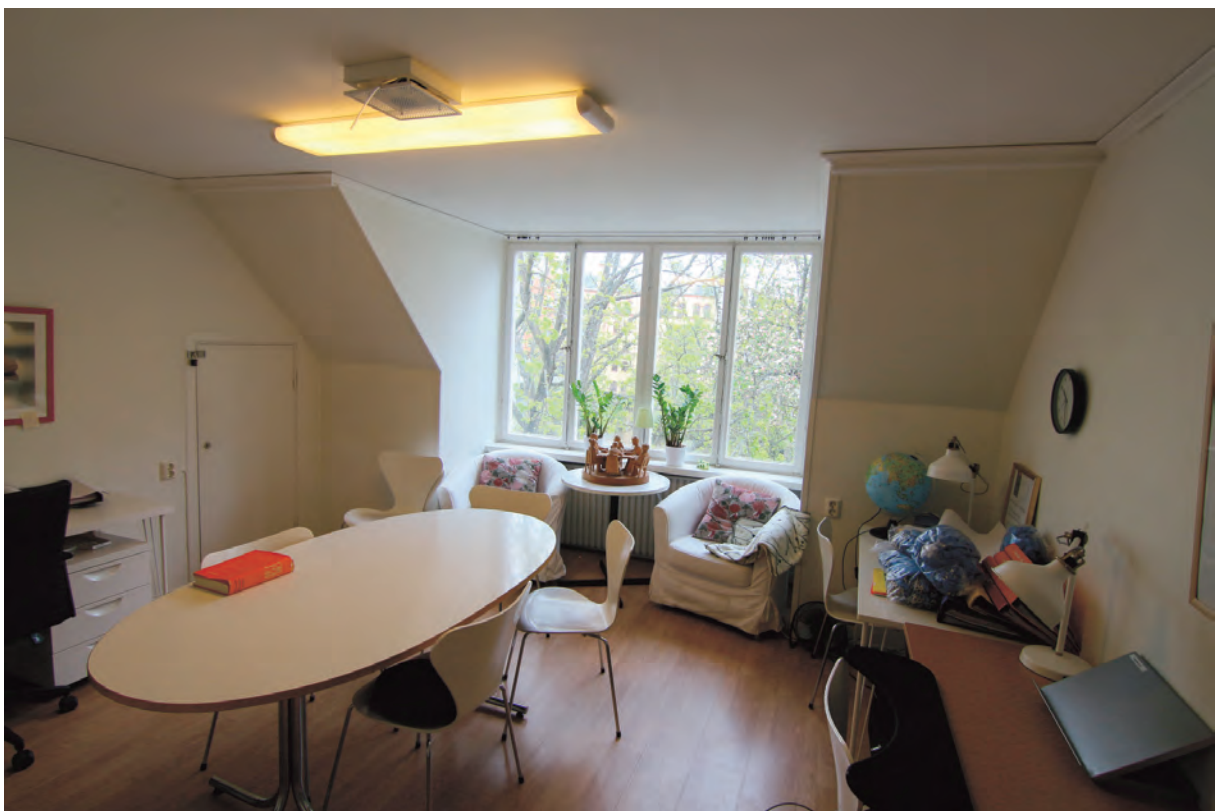
Det sydöstra kontoret med förstorad takkupa som utfördes 1932, även detta med spanjolett.

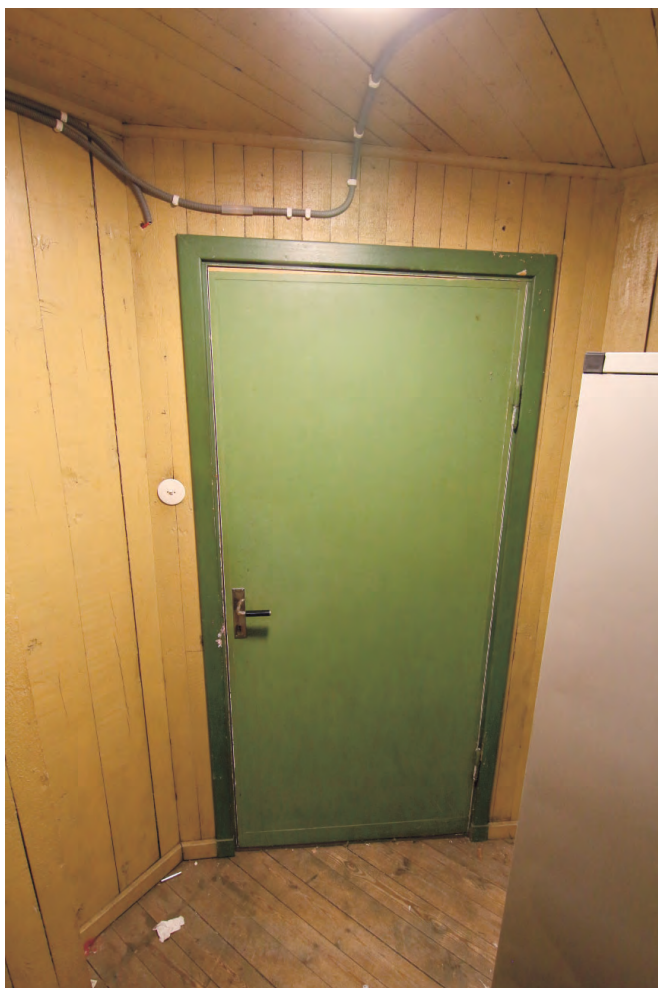
Dörren på plan två till det kallställda utrymmet med trappan till vinden. Både väggar och golv består av enkel träpanel, väggarna är målade i en gul kulör. Uppfört vid ändringen av byggnaden 1932.

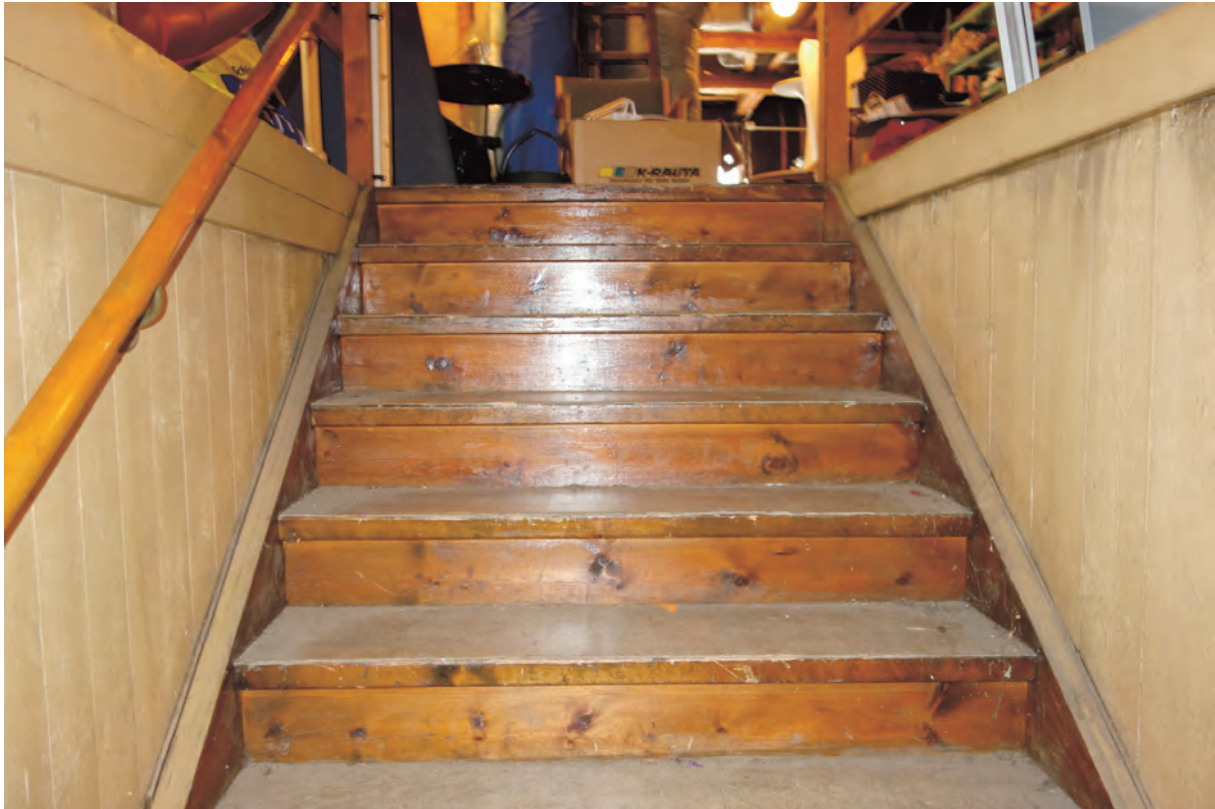
Trappa till vindsvåningen. Uppförd av gran med enkla steg, belagda med linoleummatta. Trappan nyuppfördes 1932.

Vindstrappan uppfördes också på 1930-talet vid ombyggnationen och även denna har kraftiga vangstycken, fast med något enklare utformning av mörkbetsad gran. Handledare är av samma typ som till plan två och stegen är belagda med linoleummatta. Vindstrappan är målad i en ljus gulbeige kulör. Vinden består av en större rumslighet med ett nordligt placerat teknikrum samt tre avdelade förråd. Det stora rummet består främst av öppen yta och synlig takstolskonstruktion som används som förvaringsutrymme. Ytterväggarna mot öst och väst består av frilagd timmerstomme medan långsidorna mot nord och syd har synligt underlagstak av faltakstyp och den vertikala italianen med fönster och invändiga gångjärn. Dessa gångjärn är smidda och av 1700-talsursprung fast idag fästa med spårskruv, troligen från ombyggnationen 1971.

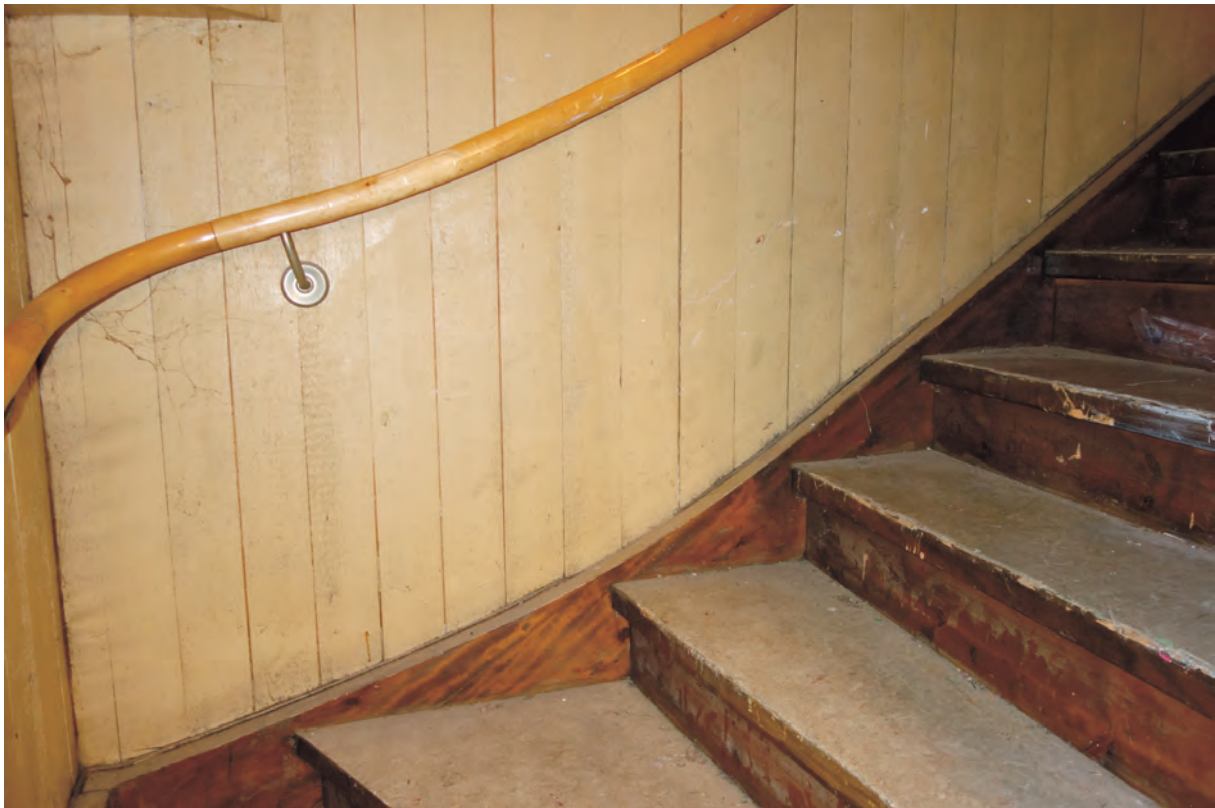
Handledare har samma utformning som trappan till övre plan. Vångstycke och steg är enklare och målade för att efterlikna ek. Vägg består av enkel panel.

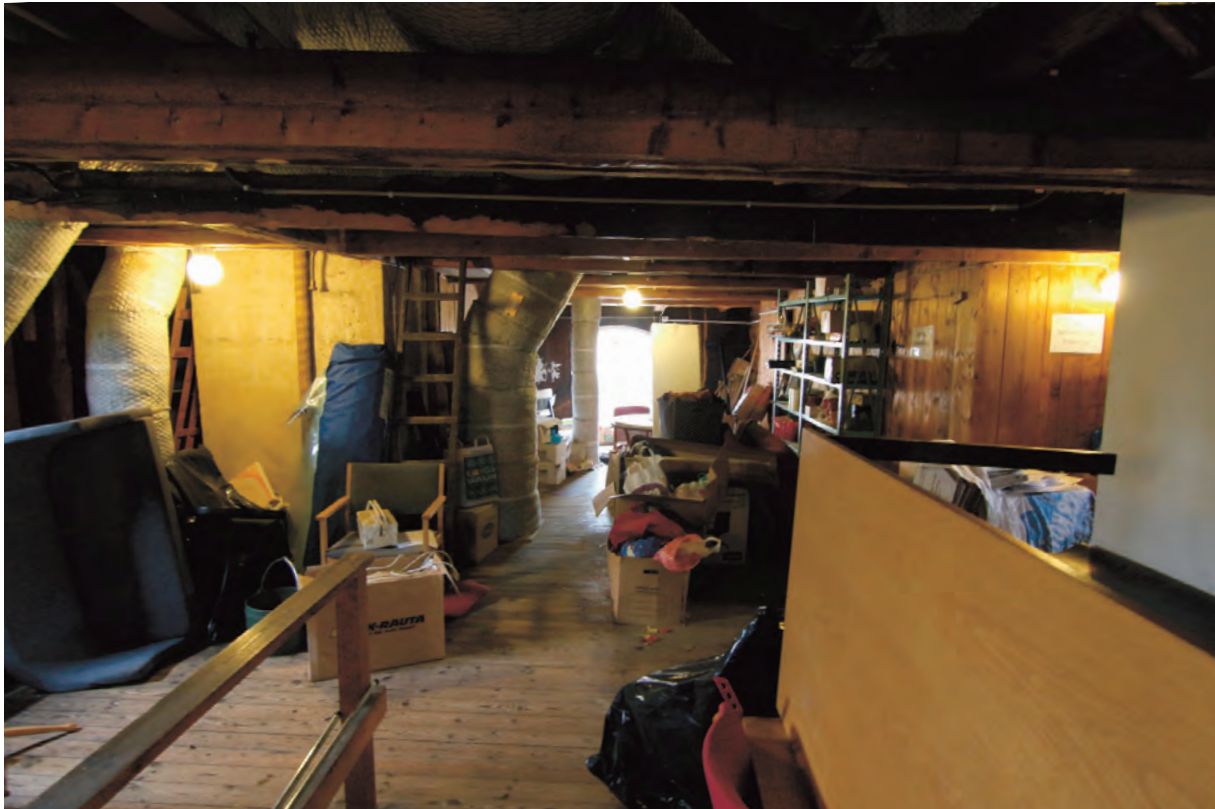
Vinden har frilagda takstolar och stomme. Till vänster finns en murstock, till höger finns förrådsrum och rakt fram finns troligen byggnadens äldsta fönster i gaveln mot väst.

Vindens förrådsrum är inredda någon gång under 1800-talets andra hälft med panel och klippspik. Takstolskonstruktionen har kompletterats vid åtminstone två tillfällen, troligtvis vid ombyggnation 1932 då stolpar inplacerats samt takstolar förstärkts och 1971 då bland annat takkupan mot norr reparerades och timmer byttes. Hela stommen uppvisar varierande grad av angrepp från husbock och stora ingrepp har gjorts på vissa stomdelar där timmer renhuggits. Nästan samtliga timmerkomponenter har ytliga provhugg för att undersöka skadedjursförekomst. Flera stolpar och takstolar är borrarade för injektion av bekämpningsmedel. I samband med 1970-talets renovering byttes flera stockar och flera halvsulningar utfördes vilket är synligt både invändigt och utvändigt.

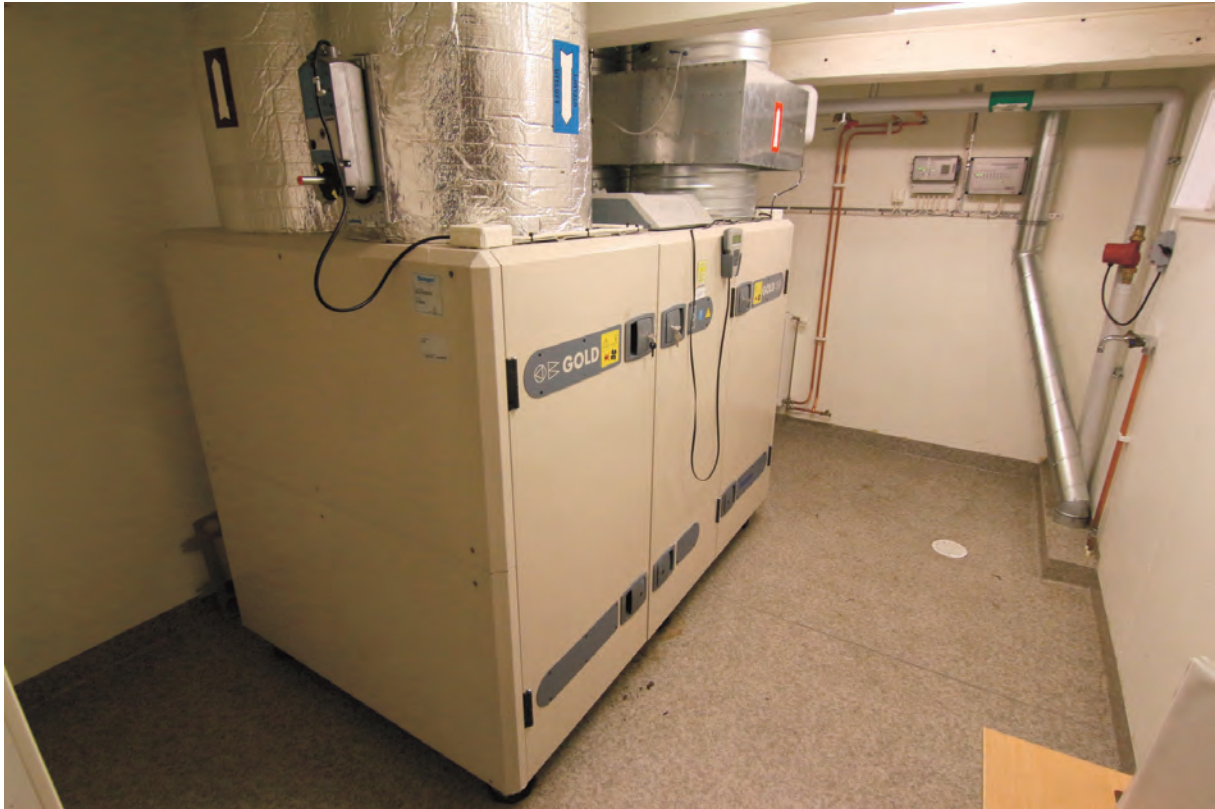
Installationsrum på vinden, centralt placerad mot norr. Rummet har svetsad tät matta och är avdelat som brandcell.

Teknikrummet är modernt, vitmålat med plastmatta och innehåller byggnadens ventilationsanläggning. Denna leds sedan ut genom vinden och forcerar golv på åtskilliga ställen.

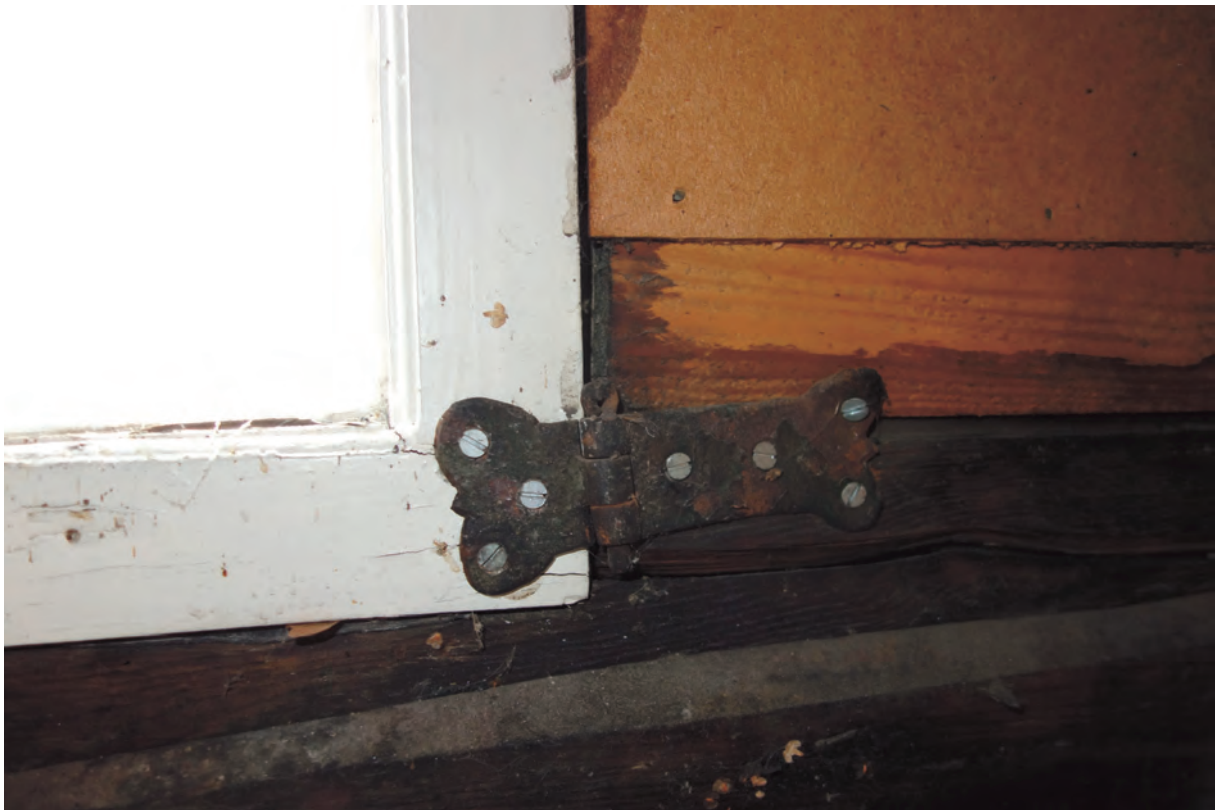
Smidda gängjärn på fönster i italian. Troligen svartbrända vid smidesprocessen, infästningen senare bytt mot galvaniserad skruv.

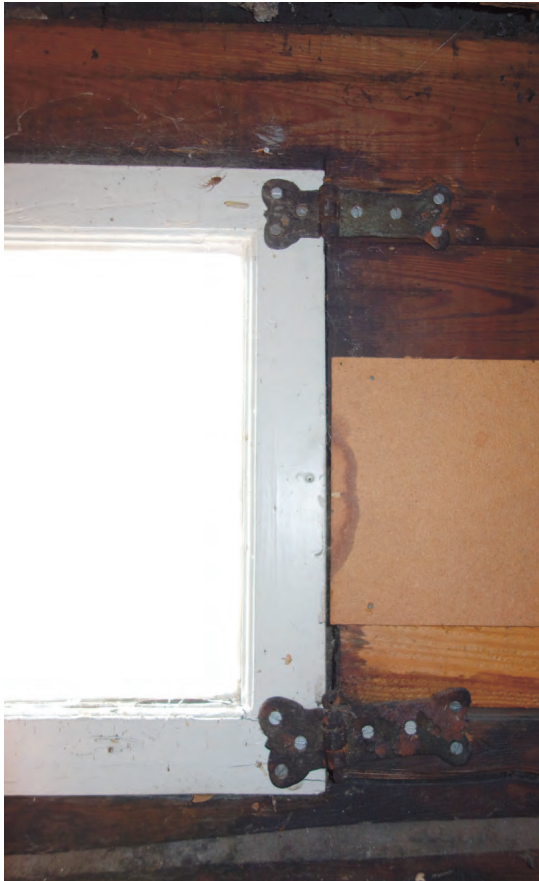
Gångjärnsinfästning i fönsterbågar. Fönster är inåtgående. Gångjärn från 1700-talet, fönsterbågar möjligen bytta under 1800-talet, infästningen med skruv troligen ändrad 1971.

I gavelsidorna mot både öst och väst finns ett fönster vardera. Det västligt placerade är av 1700-talstyp med äldre gångjärn och handsmidd handvarpa samt uppställningsbeslag medan det östra troligen är ett fönster från tiden kring 1890-1900 och flyttades hit vid ombyggnation på 1930-talet.

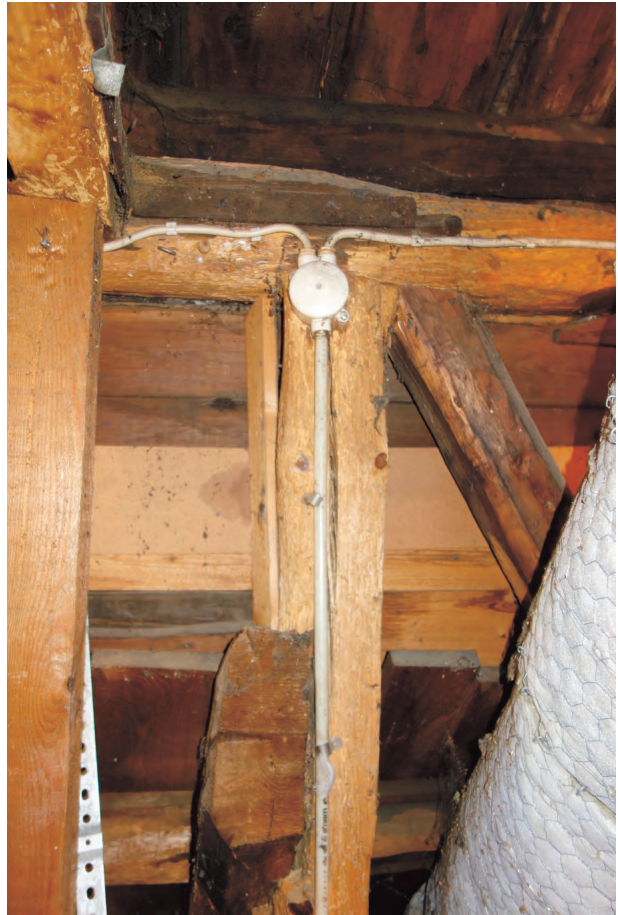
Synlig stomme invändigt, uppstolpning för italianen. Timmer är kraftigt angripen av husbock, angreppet bedöms ej vara aktivt och är tidigare åtgärdat.

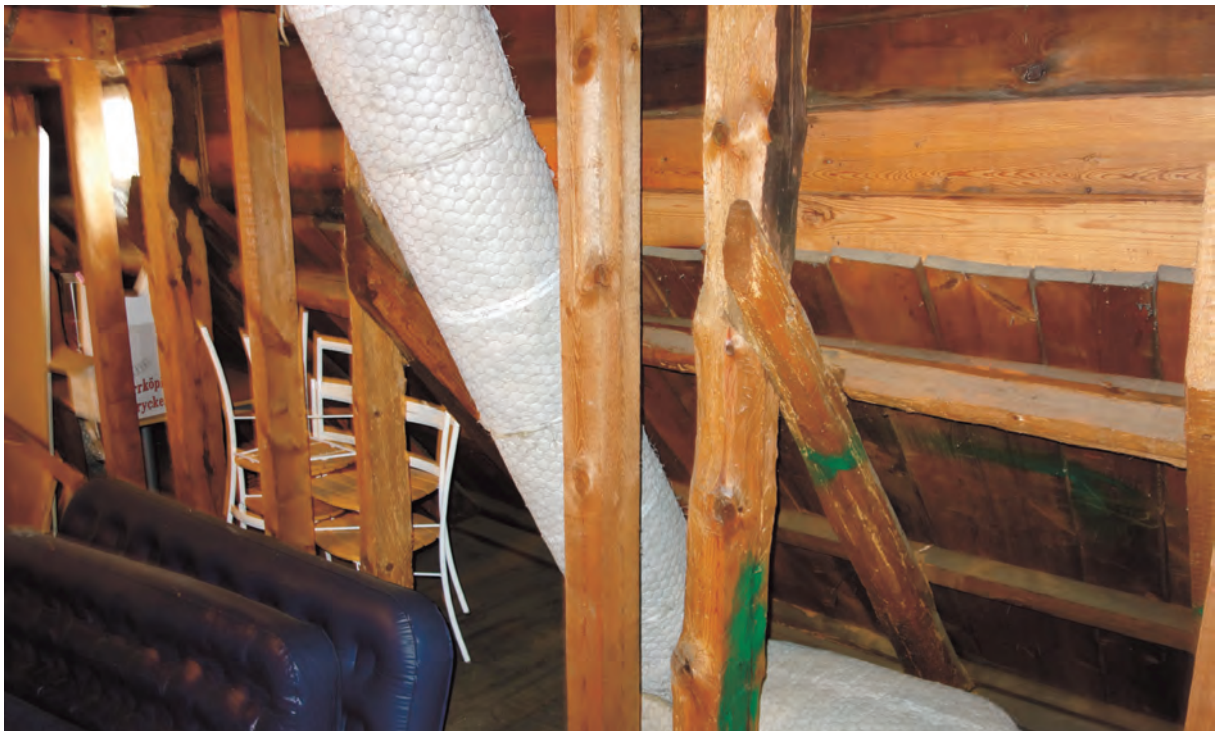
Timmerstomme är angripen och därefter "renbuggen" vid sanering, troligen 1971 eller senare. Äldre timmerstycken är därför ofta mycket klena och kompletterade med stöttor och nya stolpar.

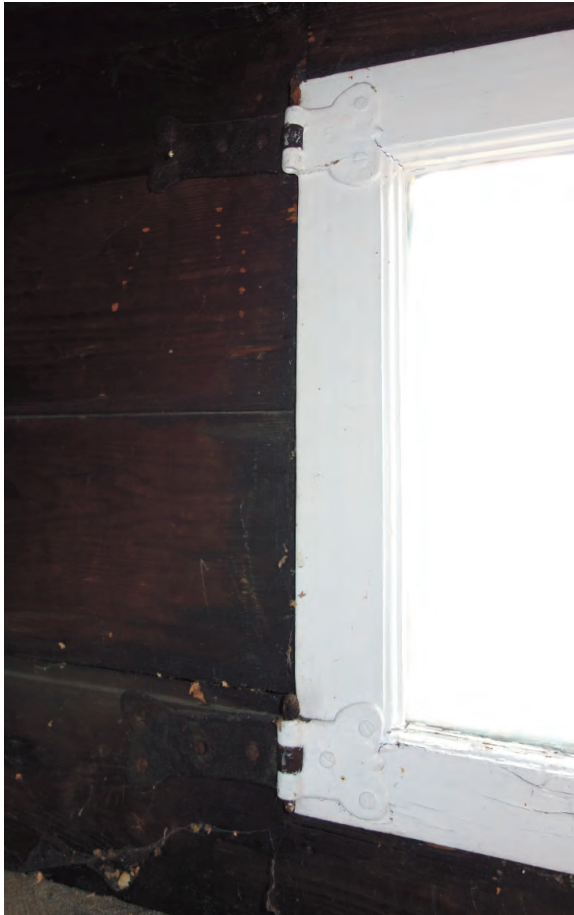
Fönster i italian mot norr. Gångjärnen har här målats i kulör som bäge och vägg.

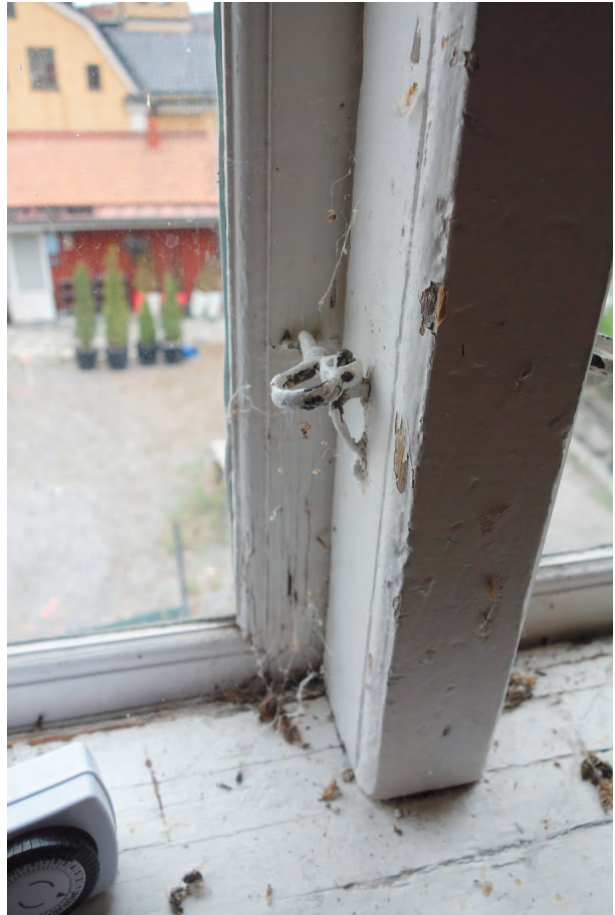
Fönster i gavel mot öst. Fönstret har av allt att döma suttit en våning ner tidigare enligt äldre foton. Troligen flyttat 1932.

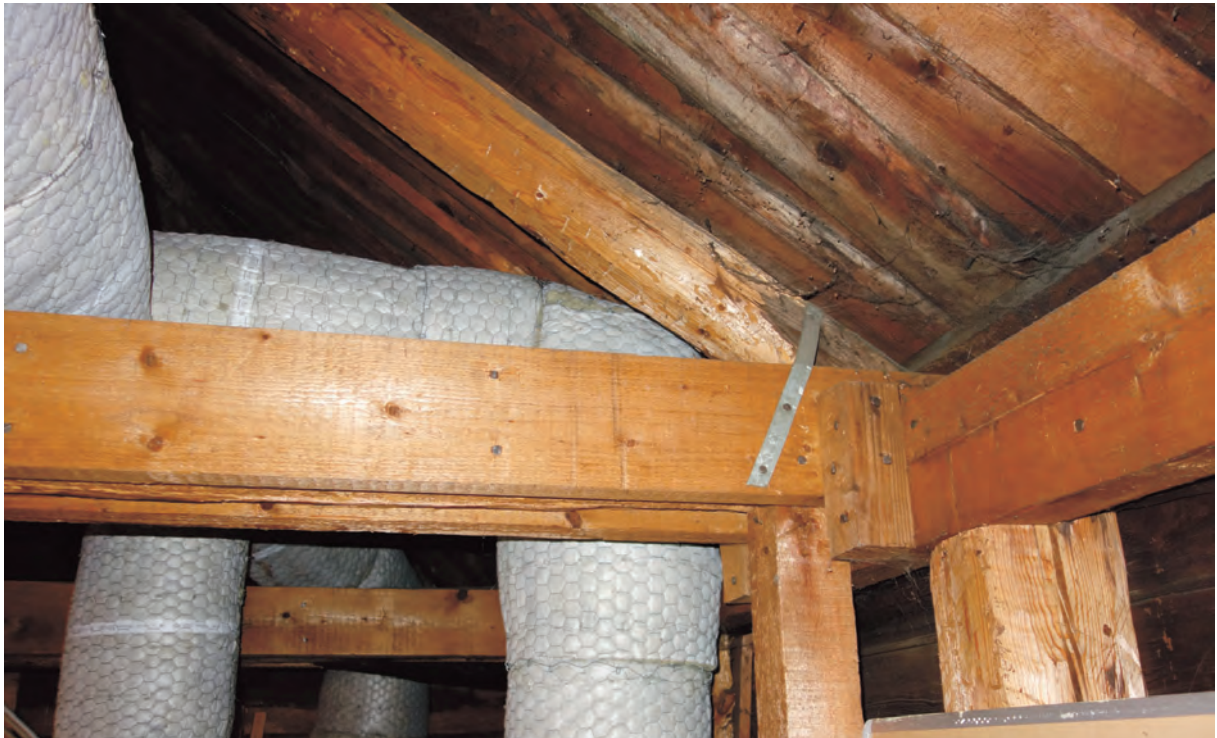
Komplettering av takstolar, troligen från 1930-tal. Stora, ramsågade regler har installerats för att komplettera stockar av angräpet virke.

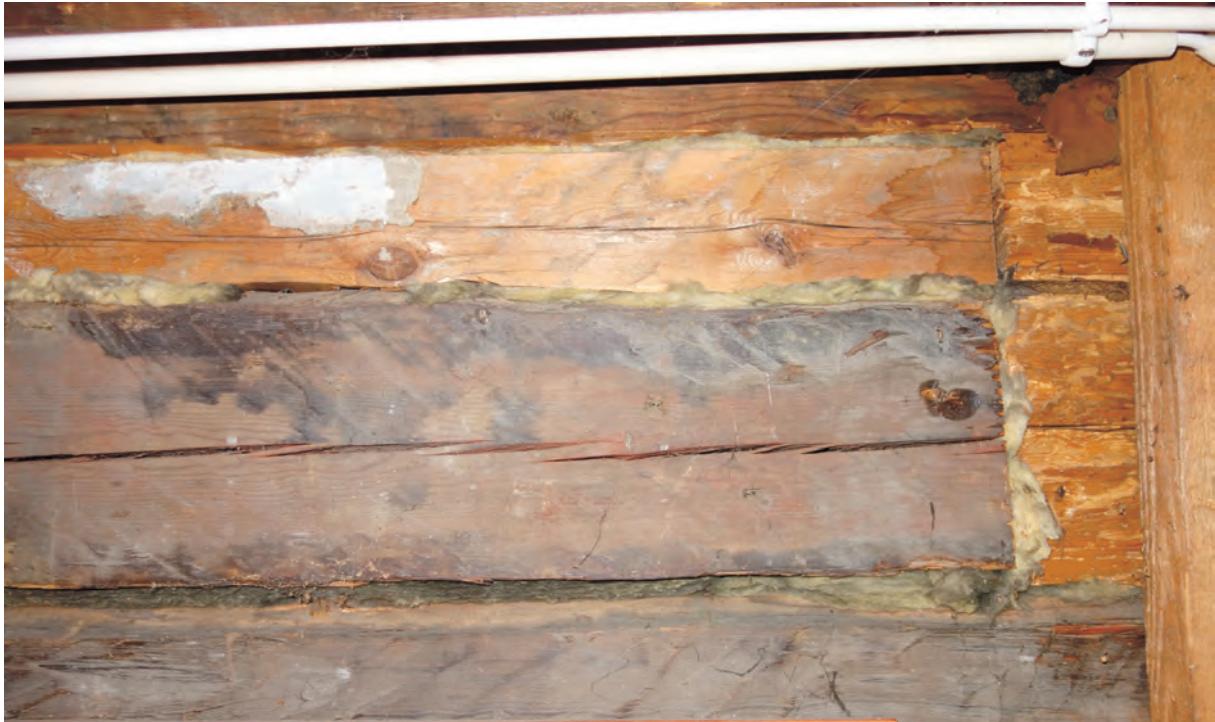
Timmerlagningar utförda 1971 där vissa stockar bytts och drevats med gullfiberisolering.

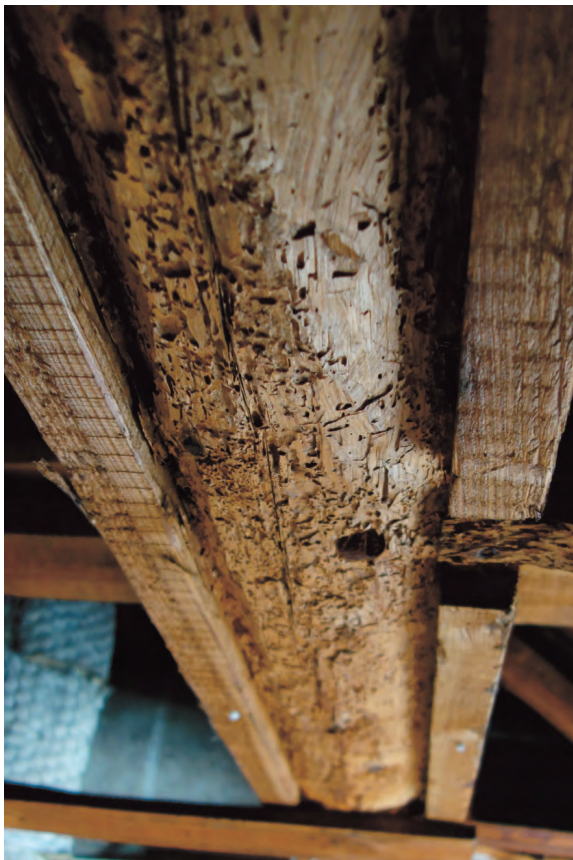
Renbyggna hjälkar uppvisar stora angrepp av busbock. Dessa har kompletterats med regler på vardera sida.

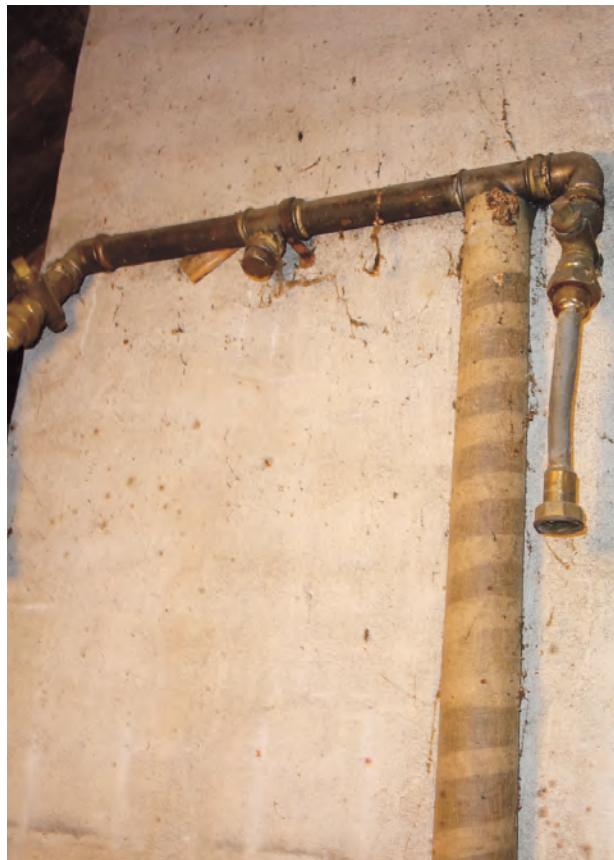
VVS-installation från 1930-talets ombyggnation, troligen har detta varit kopplat till ett expansionskärl.
